Jääkeldri uue laastukatuse headust kinnitas meister tagumikuliuga

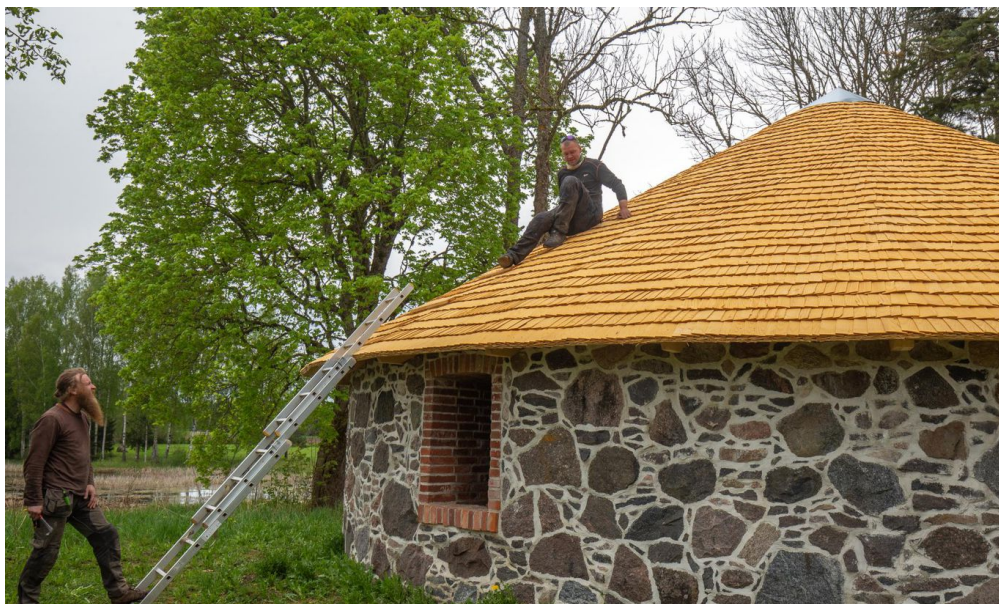
Meistri tagumikuliug vastsel laastukatusel on kvaliteedikontroll ja auasi ühekorraga. Andres Ansper toetab redelit, Maiker Reimann valmistub allasõiduks. FOTO: Elmo Riig

Enne katusele ronimist tunnistab katusemeister Maiker Reimann, et varem on ta ühelt oma katuselt sel moel alla lasknud. See olevat iidne laastukatusemeistrite tava. Kui laastud on hoolikalt valitud ja õige suunaga paigutatud, pääseb liulaskja pindude ja marrastusteta. «Puidukiud peavad juhtima vee katuselt maha ning takistama selle imbumist laastu sisse,» selgitab Reimann.

Katuse tegemine võttis meistritelt kuu, kui vihmapäevad maha arvata. Katteks löödud materjal on toodud Vastseliinast, sest Viljandimaal meistrite sõnul praegu keegi laaste ei paku. 28 sektoriga katuse iga sektorit katab 5 ruutmeetrit laaste, ühe ruutmeetri katmiseks kulub 100 laastu.
